**RAPPORT D'ENQUÊTE FERROVIAIRE**  
**R05T0030**

**ACCIDENT MORTEL DE PIÉTON**

**METTANT EN CAUSE LE TRAIN DE**  
**MARCHANDISES Q-106-41-15**  
**EXPLOITÉ PAR LE CANADIEN NATIONAL**  
**AU POINT MILLIAIRE 124,88 DE LA SUBDIVISION KINGSTON**  
**À BROCKVILLE (ONTARIO)**  
**LE 17 FÉVRIER 2005**

Rapport numéro R05T0030

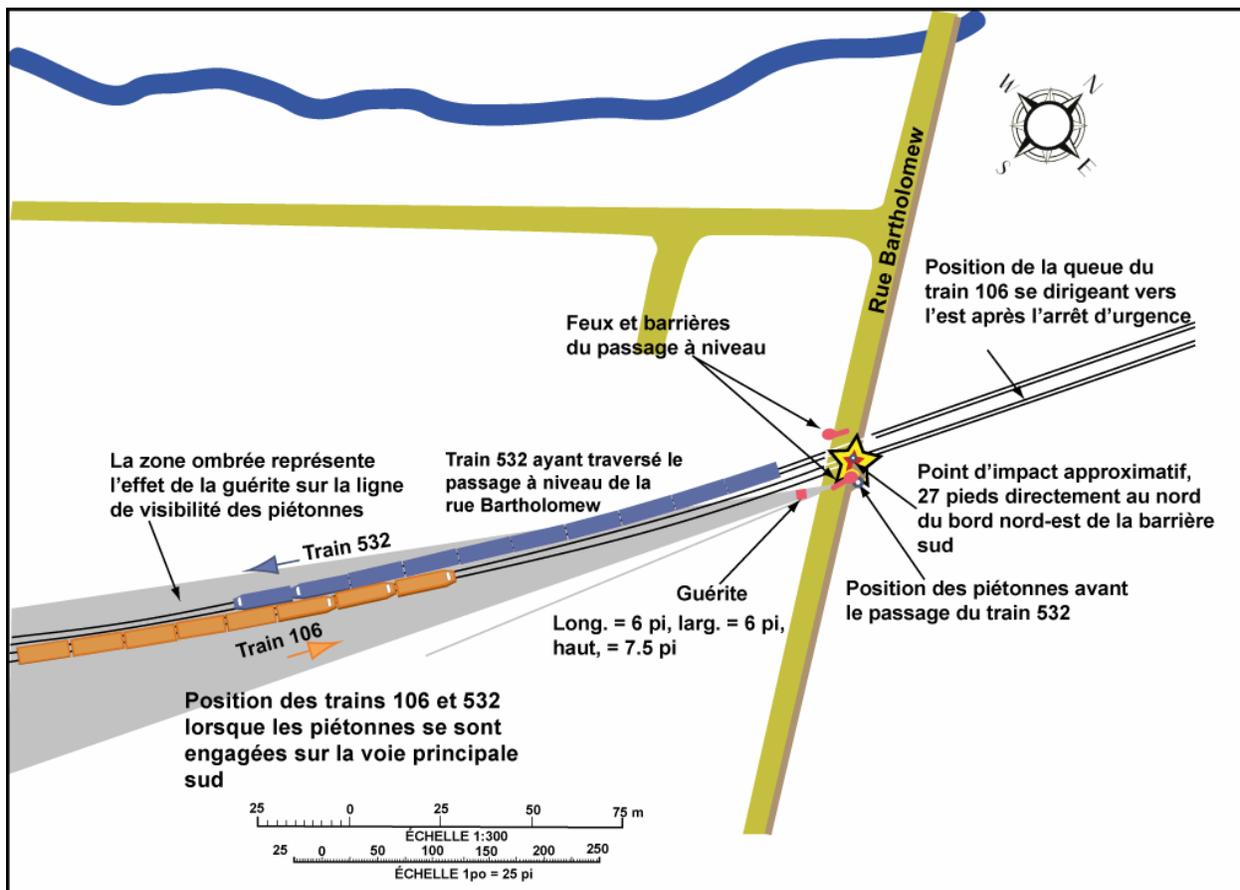
Figure 1. Voie principale sud et côté est de la rue

Le chef du train 106 estime qu'il a vu les deux jeunes filles pour la première fois lorsque le train se trouvait à environ 200 pieds du passage à niveau. Les piétonnes marchaient vers le nord juste au sud de la voie et se trouvaient déjà dans la trajectoire du train 106. L'équipe a déclenché le

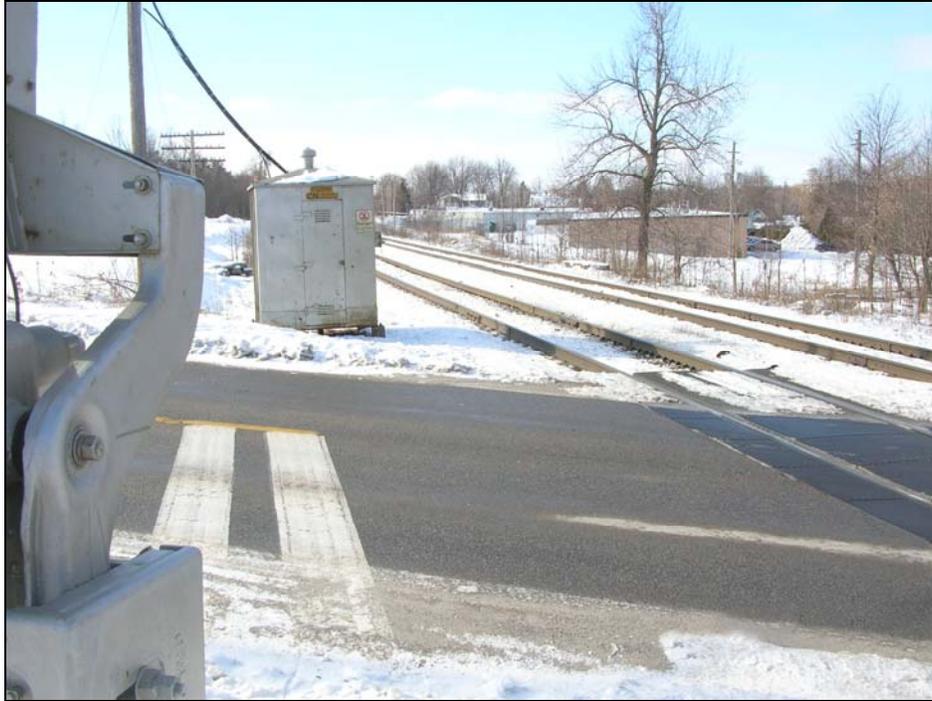
Il n'y a pas de panneaux, de barrières ni d'autres moyens visuels pour indiquer aux piétons à quelle distance des voies ils doivent se tenir à l'approche des trains. À certains endroits au sud du dispositif de signalisation, les lignes de visibilité ne sont pas obstruées. Toutefois, à l'endroit où les deux piétones se trouvaient avant de s'engager sur la voie ferrée, la vue vers l'ouest était limitée à moins de 100 pieds en raison de la présence de la guérite de signalisation (à sept pieds des rails) et du mécanisme de commande de la barrière (voir la Photo 1). C'est à cet endroit que la majorité des piétons se dirigeant vers le nord se tiennent en attendant que le train franchisse le passage à niveau. La guérite de signalisation<sup>2</sup> est située à 7,17 pieds (2,18 m) au sud du rail le plus proche.

**Photo 1.** Vue vers l'ouest à partir du trottoir situé dans le quadrant sud-est du passage à niveau de la rue Bartholomew

Une simulation a été réalisée le 11 mai 2005 pour évaluer les dispositifs de protection destinés aux piétons en place au passage à niveau de la rue Bartholomew. Une caméra vidéo a été placée sur une locomotive semblable à celle en cause dans l'événement et se déplaçant dans la même direction. La simulation a révélé que l'équipe du train ne pouvait apercevoir des piétons se trouvant au passage à niveau que lorsque le train se trouvait à une cinquantaine de pieds du passage à niveau de la rue Bartholomew. De plus, les lignes de visibilité des piétons en direction du train qui s'approchait, à partir de l'endroit où les deux enfants se sont arrêtés pour attendre, étaient obstruées par le mécanisme et la guérite de signalisation.

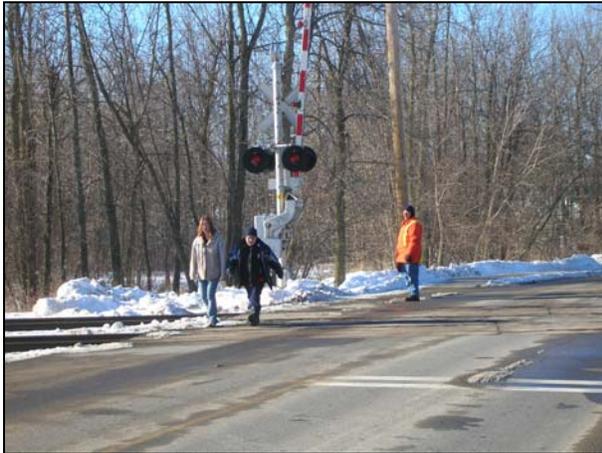
**Photo 2.** Brigadier au passage à niveau public du chemin Boundary à Prescott (Ontario)

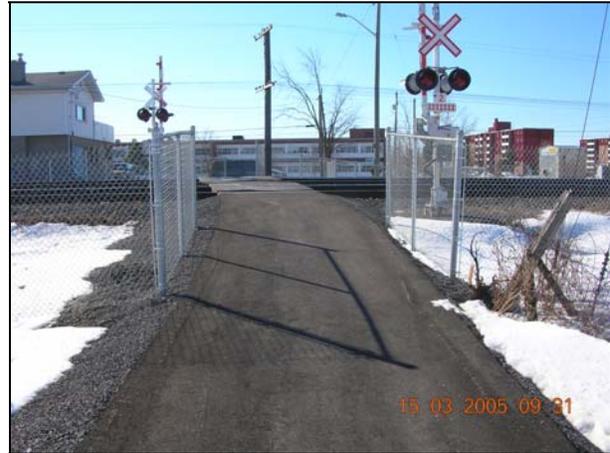
**Photo 3.** Passage réservé aux piétons près d'une école à Kingston (Ontario)

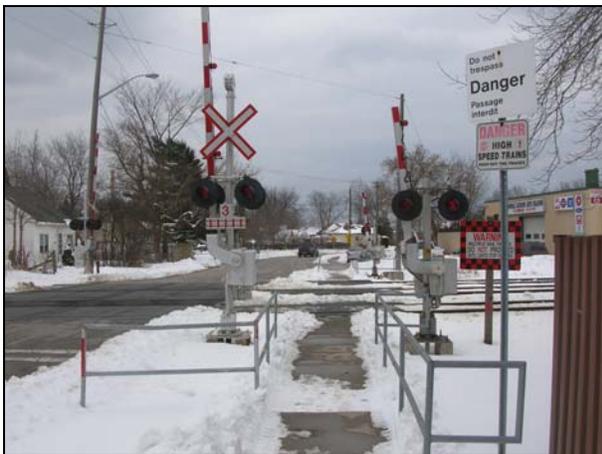
**Photo 4.** Barrières pour piétons au passage à niveau du chemin Alexandra dans la subdivision Oakville à Mississauga (Ontario)

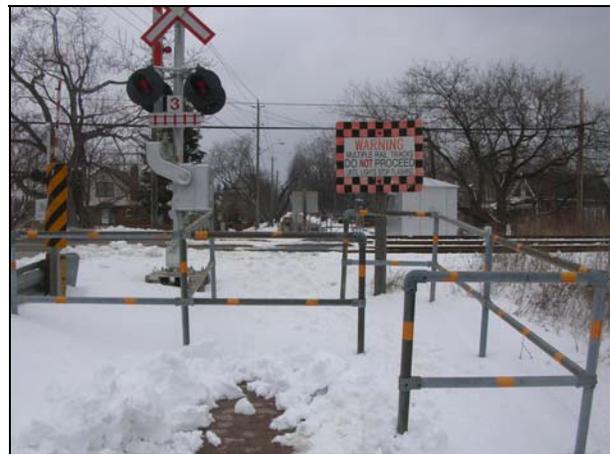
**Photo 5.** Couloir piétonnier dans la subdivision Oakville à Mississauga (Ontario)
